MISSION D'ASSISTANCE TECHNIQUE

Audit technique installations
Climatisation/Chauffage/Ventilation et analyse des
consommations

Bâtiment XXXXX

XXXX à NANTES (44)

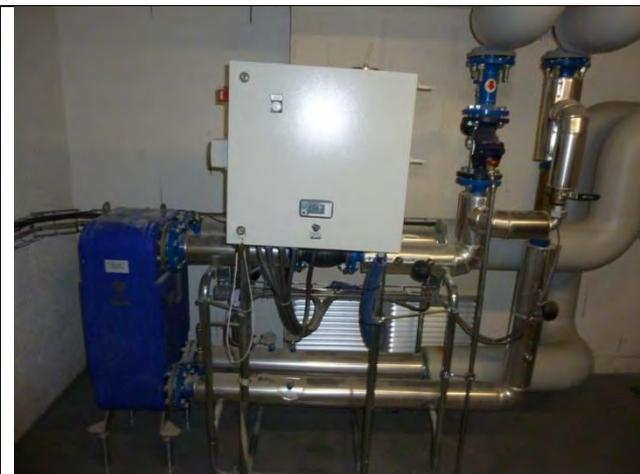
Echangeur et Armoire comptage ERENA

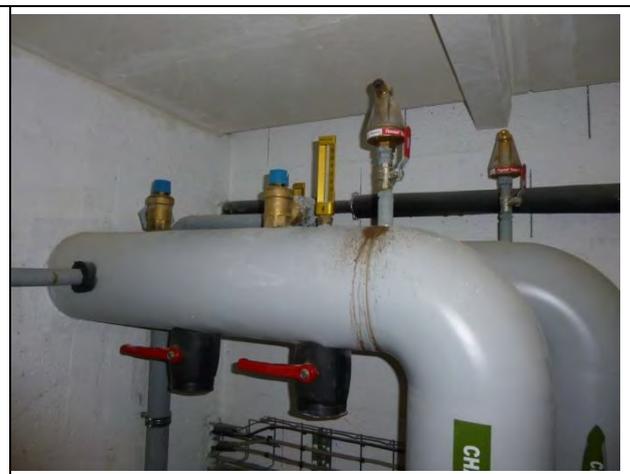
Purgeurs et attente filtre magnétique réseau chauffage

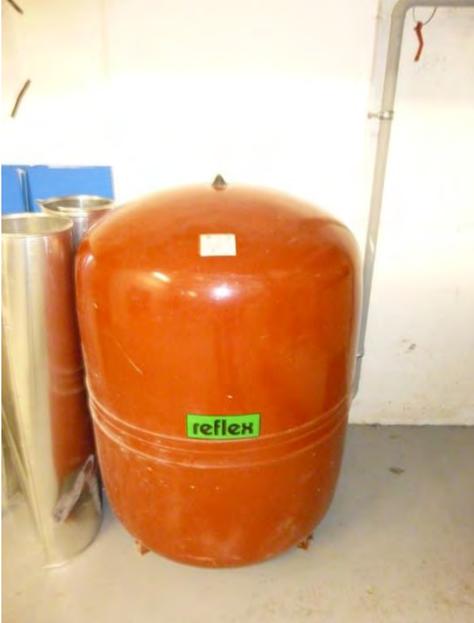
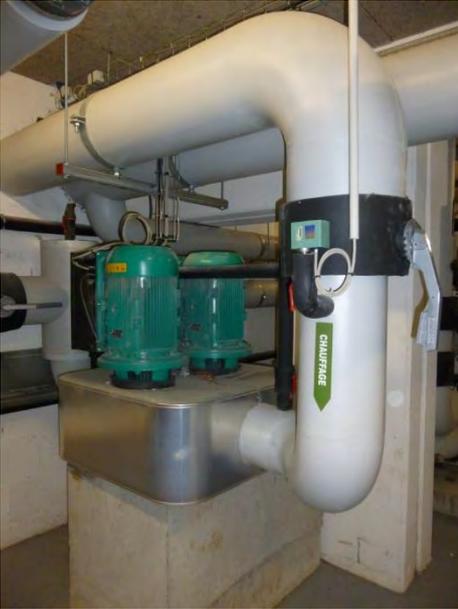
<p>Vase d'expansion chauffage</p>	<p>Pompe double circulation eau chaude chauffage et eau glacée</p>

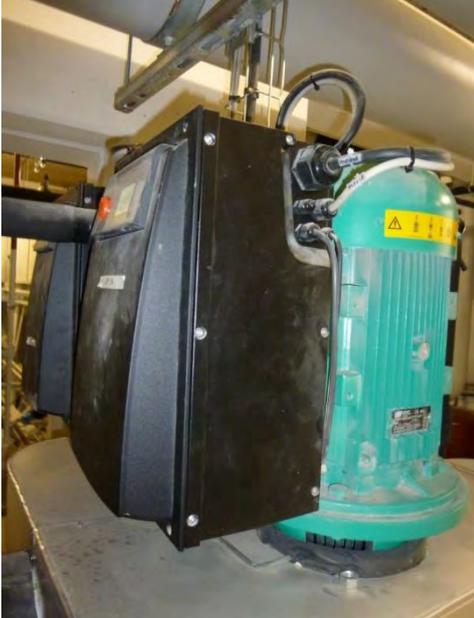
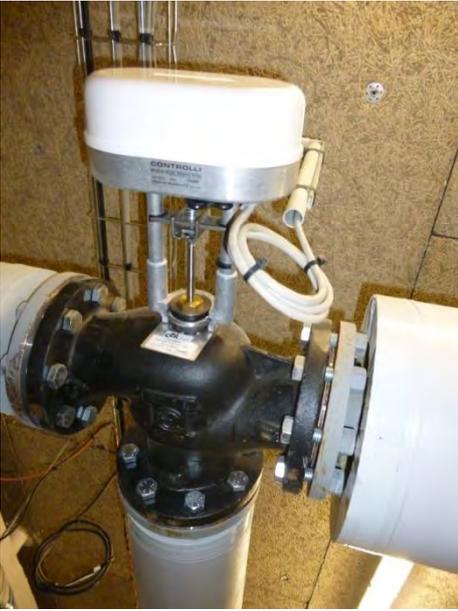
<p>Variateurs de fréquence pompe chauffage/eau glacée</p>	<p>Vannes 3 voies de régulation réseau chauffage</p>

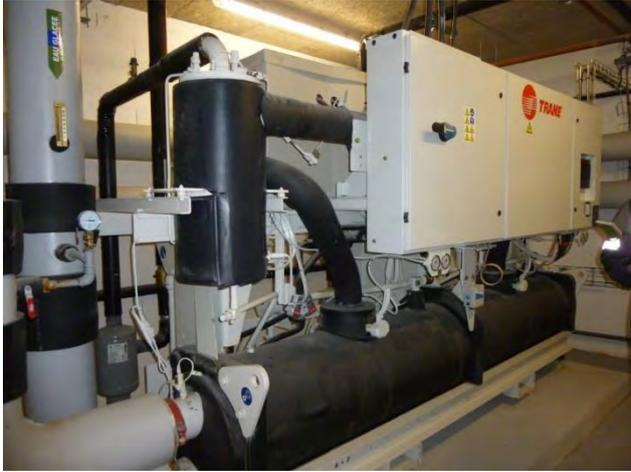
La production d'eau glacée est assurée par un groupe frigorifique eau/air à compresseur à vis de marque TRANE modèle RTWD 140 HE d'une puissance de 585 kW situé dans le local groupe frigorifique au niveau -1.

Groupe frigorifique

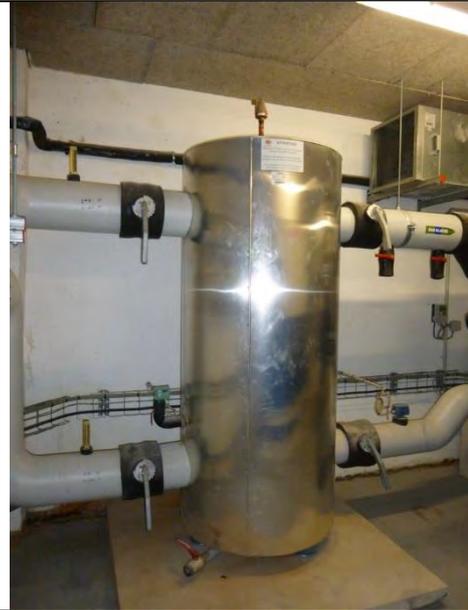
Ballon tampon stockage eau glacée

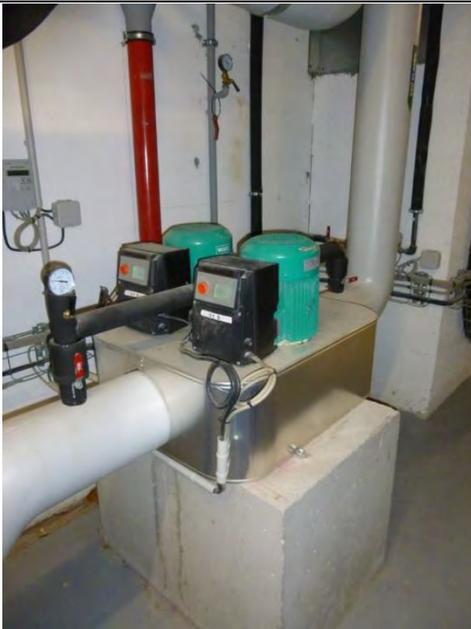
Pompe double de charge eau glacée avec variateur fréquence

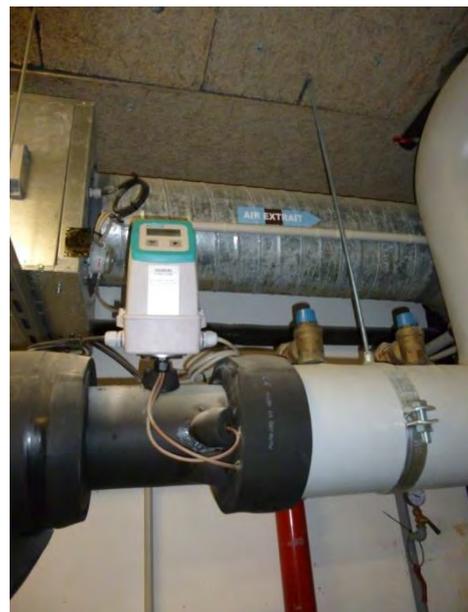
Compteur d'énergie

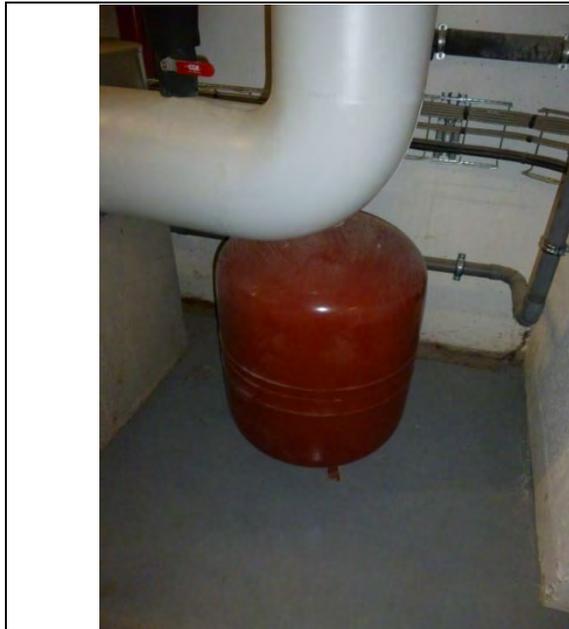
Vase expansion réseau eau glacée

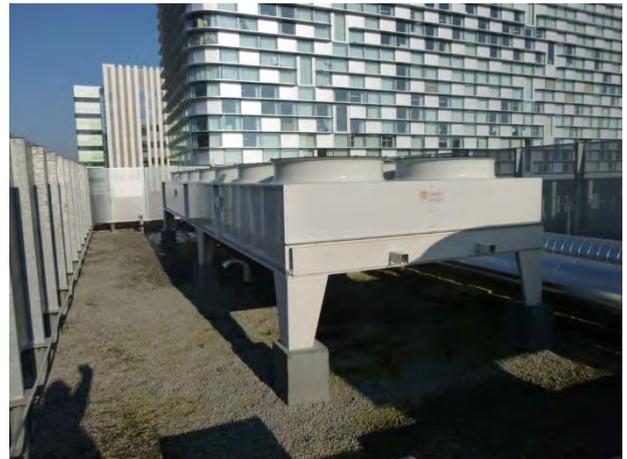
- D'un aérocondenseur de marque GEA type TGC 141 232 avec 14 ventilateurs (Equipement situé en toiture terrasse bât. C/D1)

Aérocondenseur

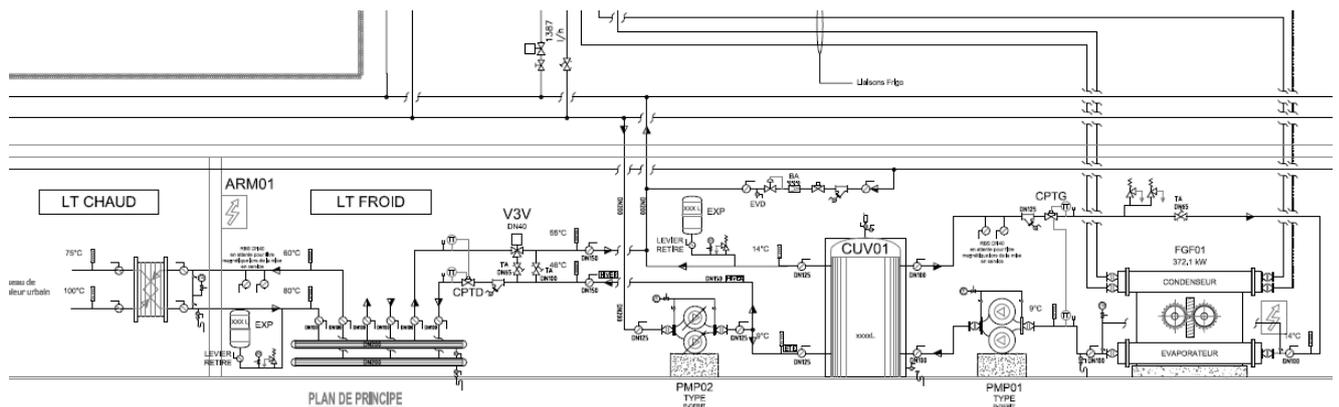
Plan de principe production chauffage et eau glacée :

La distribution de l'eau chaude et de l'eau glacée est assurée par un réseau deux tubes sur l'ensemble des bâtiments (Réseau change over : chaud ou froid).

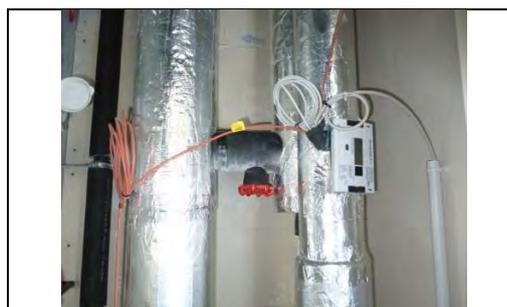
Chaque étage et chaque colonne de distribution est équipé d'un compteur d'énergie sur le réseau de distribution eau chaude/eau glacée.

Compteur d'énergie dans les colonnes de distribution sur chaque étage

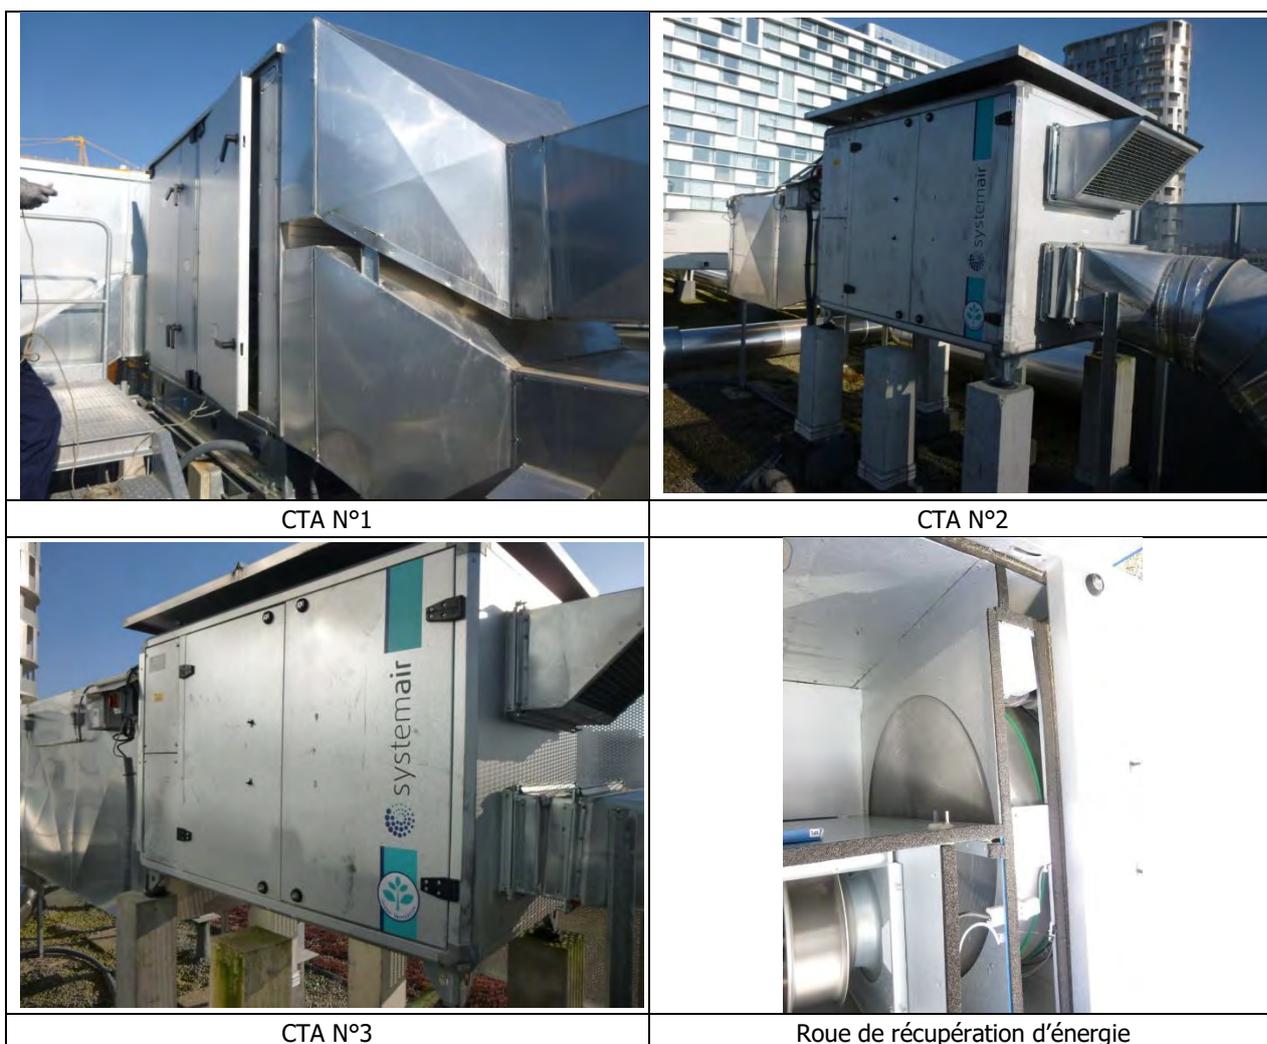
Une Centrale de traitement d'air N°2 double flux de marque SYSTEM AIR type SR-06-R-CAV TOPVEX d'un débit de soufflage de 2135 m³/h avec échangeur de chaleur à roue. Cette Centrale assure le renouvellement d'air hygiénique des bureaux et la récupération d'énergie sur l'air extrait pour les bâtiments C/D1.

Une Centrale de traitement d'air N°3 double flux de marque SYSTEM AIR type SR-04-R-CAV TOPVEX d'un débit de soufflage de 1460 m³/h avec échangeur de chaleur à roue. Cette Centrale assure le renouvellement d'air hygiénique des bureaux et la récupération d'énergie sur l'air extrait pour les bâtiments D2.

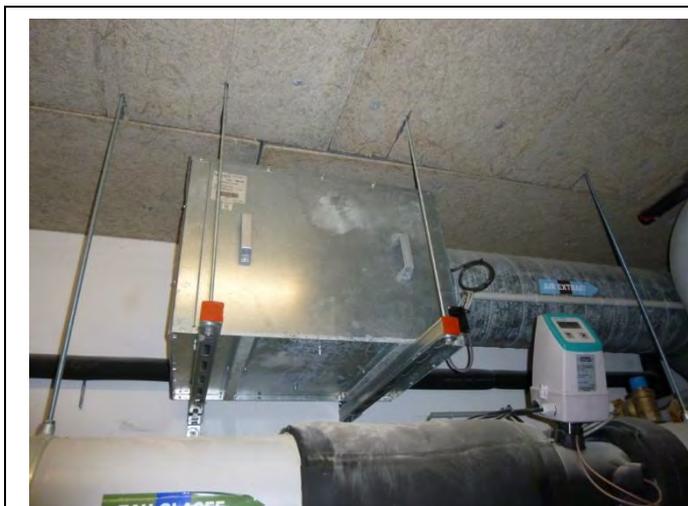
Le refroidissement du local groupe froid est assurée par un extracteur d'air VEN01 de marque France Air type Primero 7/7 1V d'un débit de 1700 m3/h et par une amenée d'air frais.

Extracteur VEN01 local groupe froid

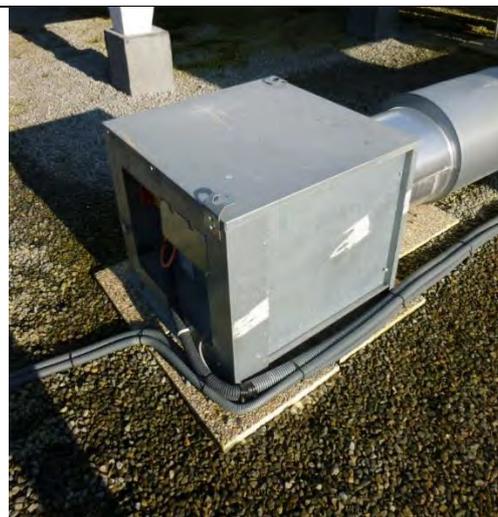
Un extracteur d'air VEN02 de marque France AIR type NAOS 4600 RT d'un débit d'extraction de 2730 m3/h pour le bâtiment B1/B2.

Extracteur VEN02 bât. B1/B2

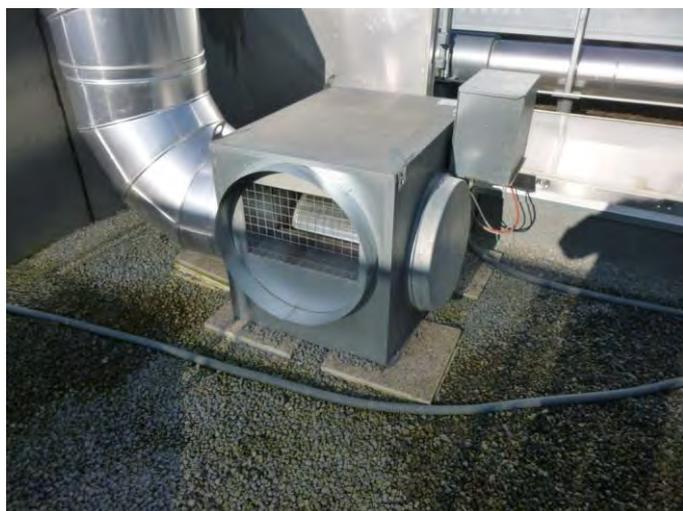
Un extracteur d'air VEN03 de marque France AIR type SIRIUS 1200 RT d'un débit d'extraction de 690 m3/h pour les bâtiments C/D1.

Extracteur VEN03 bât. C/D1

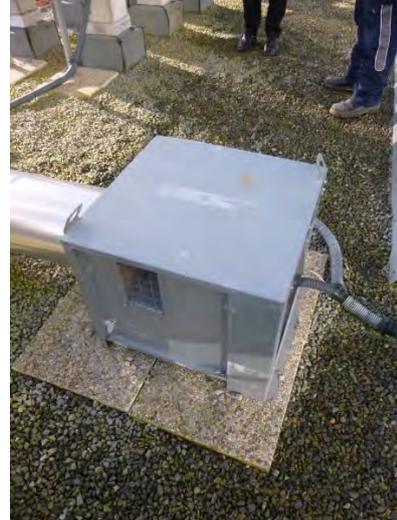
Un extracteur d'air VEN04 de marque France AIR type SIRIUS 600 RT d'un débit d'extraction de 420 m3/h pour le bâtiment D2.

Extracteur VEN04 bât. D2

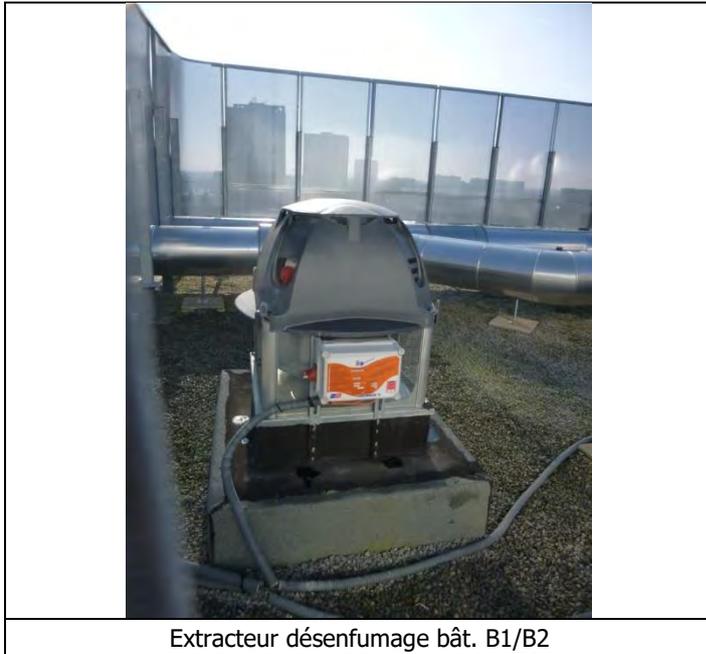
L'extraction de désenfumage des bâtiments B1/B2 est assurée par une tourelle de désenfumage de marque France Air type Simoun 585-4T d'un débit d'extraction de 6480 m3/h.

Extracteur désenfumage bât. B1/B2

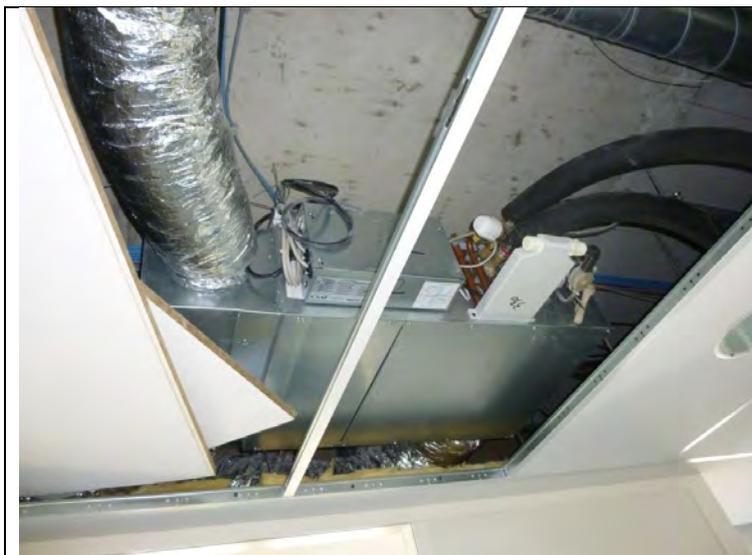
UTA en faux plafond

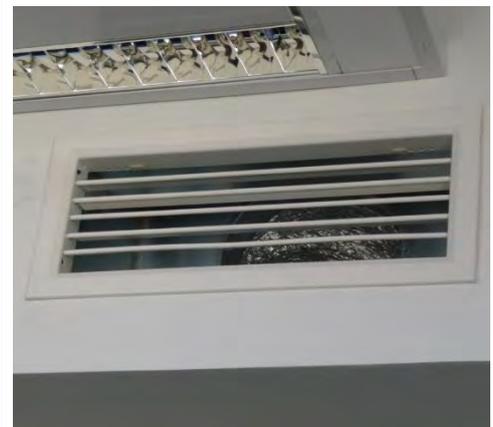
Bouche soufflage/reprise bureaux

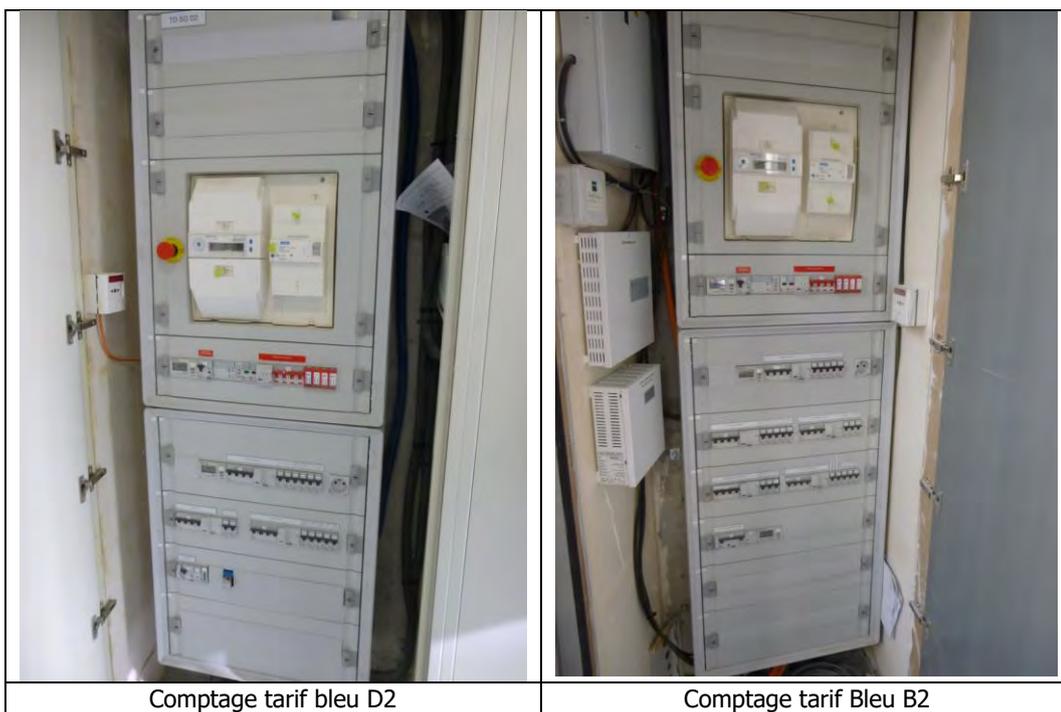
Le site comporte également un comptage EDF tarif Bleu par hall avec une puissance souscrite de 24 kVA.

Il y a un comptage au R+1 du bâtiment D2 dans la gaine technique.

Il y a un comptage au RDC des bâtiments C/D1 dans la gaine technique
Il y a un comptage au RDC du bâtiment B2 dans la gaine technique du hall.

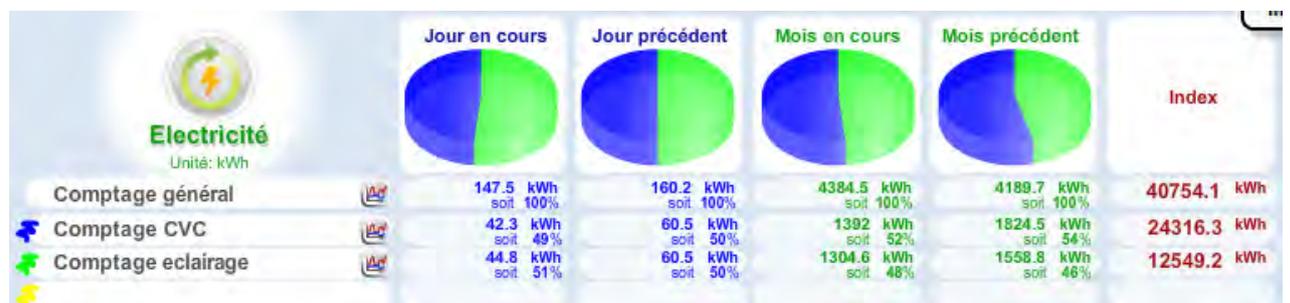
- d'avoir le suivi des comptages pour chacun des 3 halls communs :

- GTC : Il y a un défaut GTC sur l'armoire AE SG D2 : Défaut CTA. Il faut chercher d'où vient ce défaut pour le supprimer.
- Comptages : Les index de comptages de la GTC sont à vérifier avec les relevés sur les compteurs. Les totaux des compteurs généraux ne correspondent pas aux totaux de l'arborescence correspondantes et ce pour l'ensemble des énergies et fluides (Electricité, calories, eau). Vérifier le fonctionnement des compteurs et des bus de la GTC aux niveaux des comptages.

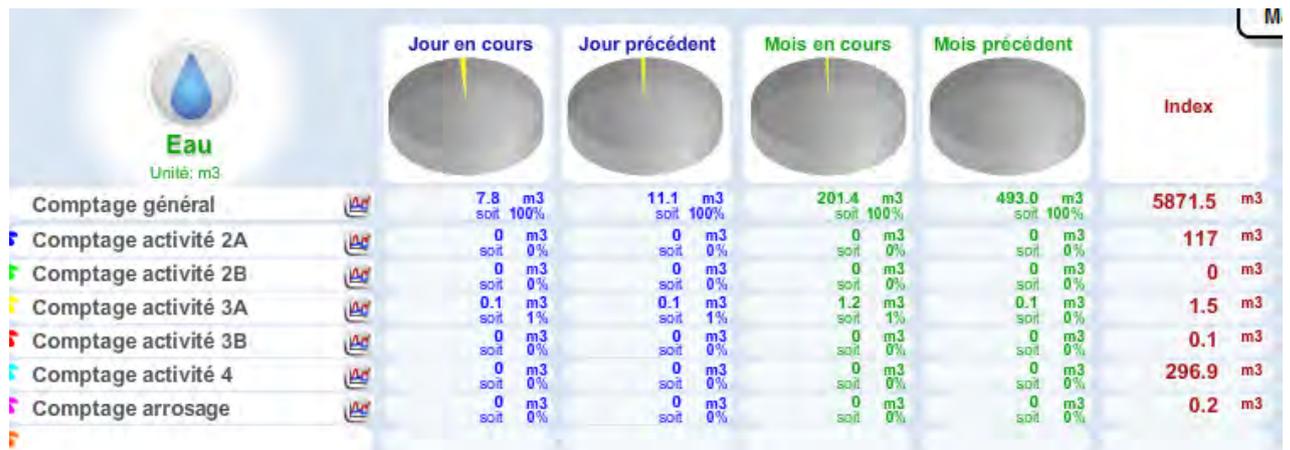
- d'avoir le suivi des consommations d'eau :

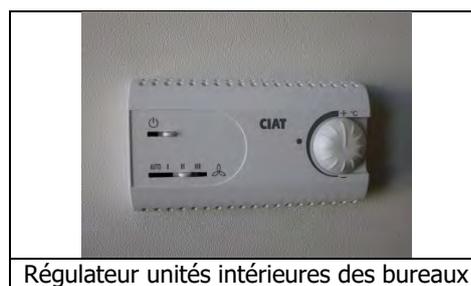
Ensuite, les UTA de chaque bureaux sont commandées par un régulateur permettant de régler la température de consigne (+/- 3°C), la vitesse de ventilation et la marche/arrêt de l'équipement.

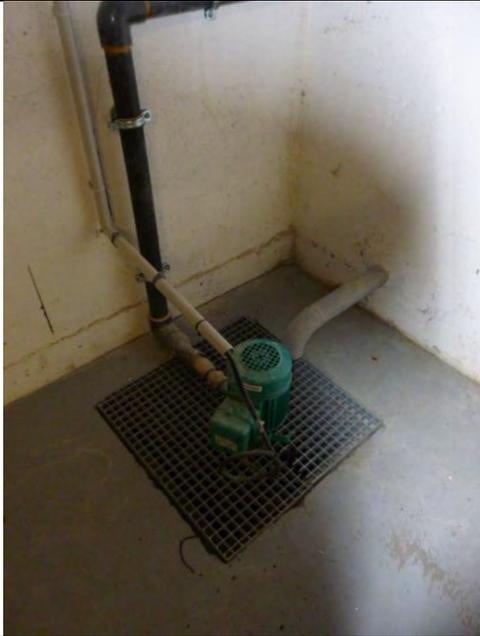
Une pompe de relevage est située dans le local chauffage urbain pour le relevage des eaux du local.

Pompe relevage local chauffage urbain

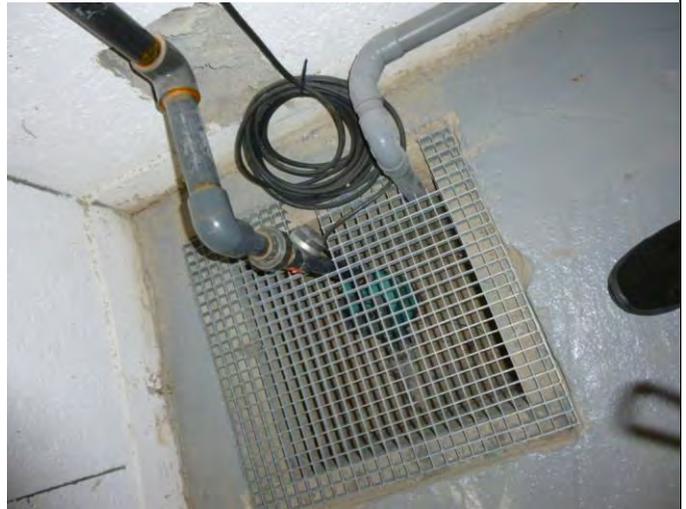
Une pompe de relevage est située dans le local groupe frigorifique pour le relevage des eaux du local.

Pompe relevage local groupe frigorifique

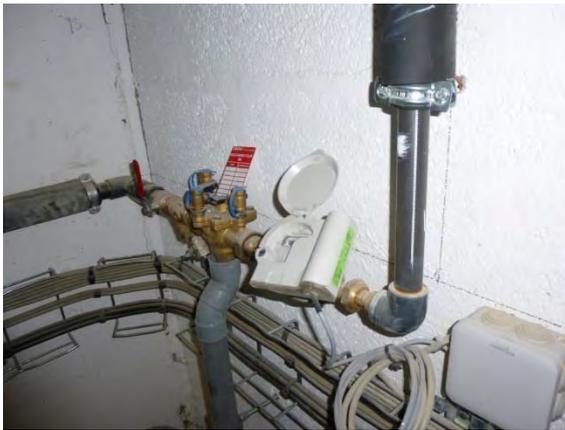
Le réseau change over chauffage/eau glacée est équipée d'une arrivée d'appoint d'eau avec compteur et disconnecteur contrôlable. Ce compteur est équipé d'un report sur la GTC.

Appoint d'eau réseau change over

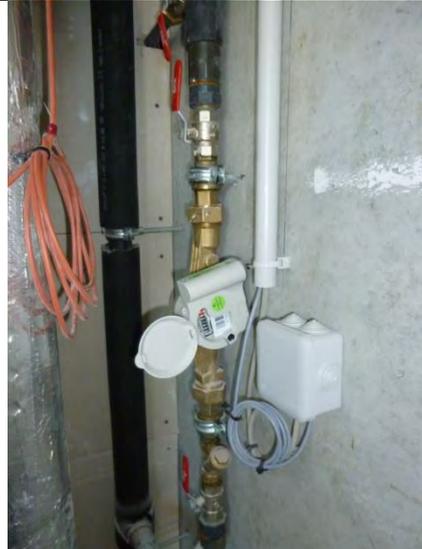
Chaque niveau et colonne montante sont équipés d'un compteur d'eau avec report GTC.

Compteur d'eau colonne par étage

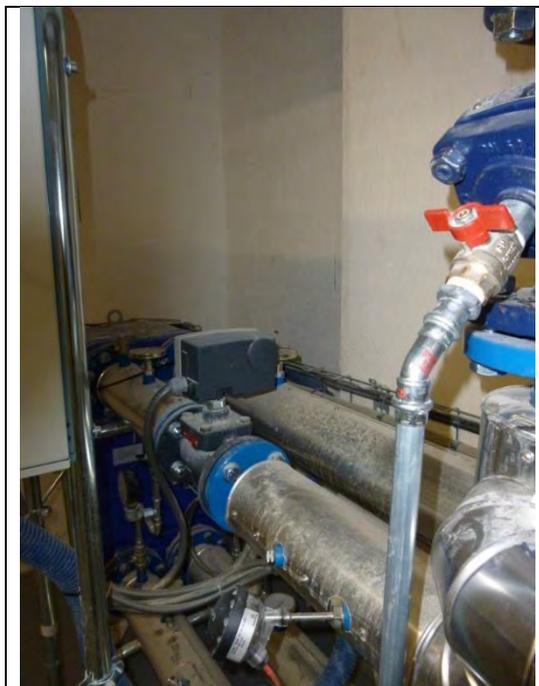
Absence repérage réseaux et d'un thermomètre

- Chauffage urbain : Absence de repérage des réseaux dans le local Chauffage urbain. Mettre en place les étiquettes « chauffage » avec le sens de circulation de l'eau chaude chauffage.
- Chauffage urbain : Absence d'un thermomètre sur réseau retour chauffage urbain (Propriété ERENA).
- Chauffage urbain/froid : Aucune analyse physico chimique de l'eau du réseau n'a été réalisée depuis la mise en service. Il est important de réaliser périodiquement une analyse pour vérifier la qualité physico chimique de l'eau et assurer la pérennité des réseaux. COFELY AXIMA doit réaliser cette analyse prochainement. Cette prestation n'est pas incluse au contrat d'exploitation maintenance. Voir pour l'intégrer à minimum une fois par an.
- Groupe frigorifique : Groupe frigorifique à l'arrêt lors de notre passage (Fonctionnement en période chaude).

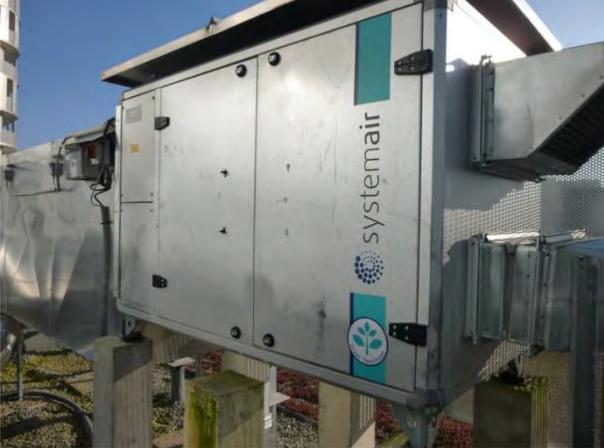
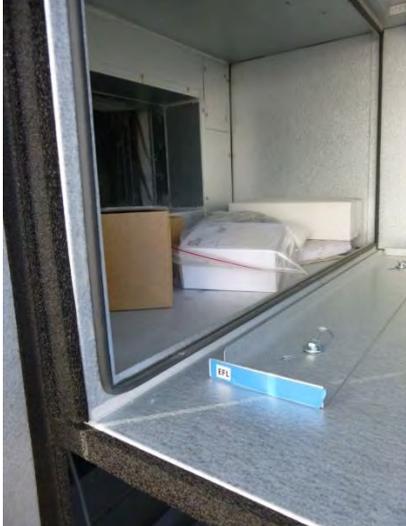
- CTA N°1, 2 et 3 : Pas de moyen visuel de contrôler l'encrassement des filtres sur les 3 centrales de traitement d'air. Mettre en place des manomètres de perte de charge à hauteur de liquide sur les filtres de reprise et d'air neuf.

- CTA N° 1, 2 et 3 : Les poignées des portes sur les centrales de traitement d'air n'ont pas été installées. Lors de notre visite, le matériel d'origine (Poignées, thermomètre de rechange, etc.) était placé à l'intérieur des CTA. Cet état de fait montre que l'exploitant n'avait réalisé aucune maintenance sur ces CTA depuis la prise en charge du contrat.

<p>Absence identification et manomètre de perte de charge / Absence poignée sur portes</p>	<p>Pièces d'origine dans les CTA</p>

- CTA N°1, 2 et 3 : Identification des centrales de traitement d'air à améliorer. Mettre en place une étiquette « CTA 1, CTA 2 et CTA 3 » inaltérable sur les CTA.
- CTA N°1, 2 et 3 : Les 3 centrales de traitement d'air ne se pas connectés à la GTC. Il n'est pas possible de suivre les températures soufflage/reprise, les alarmes, les consignes, etc. des centrales sans se déplacer sur l'équipement. Pour l'amélioration de l'exploitation et des performances énergétiques du bâtiment, il serait préférable de réaliser la connexion bus entre les 3 centrales et le système de GTC.

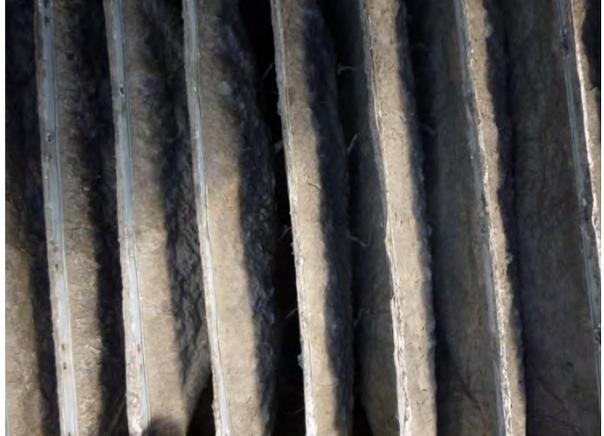
<p>Filtres colmatés</p>

- CTA N° 1, 2 et 3 : Les filtres des 3 centrales de traitement d'air sont colmatés. Le remplacement des filtres est à réaliser sans délai. L'exploitant nous a informé avoir commandé les filtres.

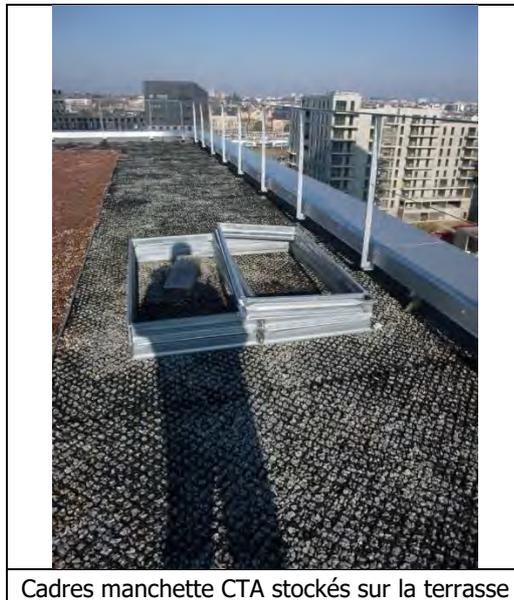
Cadres manchette CTA stockés sur la terrasse

- Toiture B1/B2 : Présence de cadres de manchettes de CTA stockés sur la toiture. A évacuer.

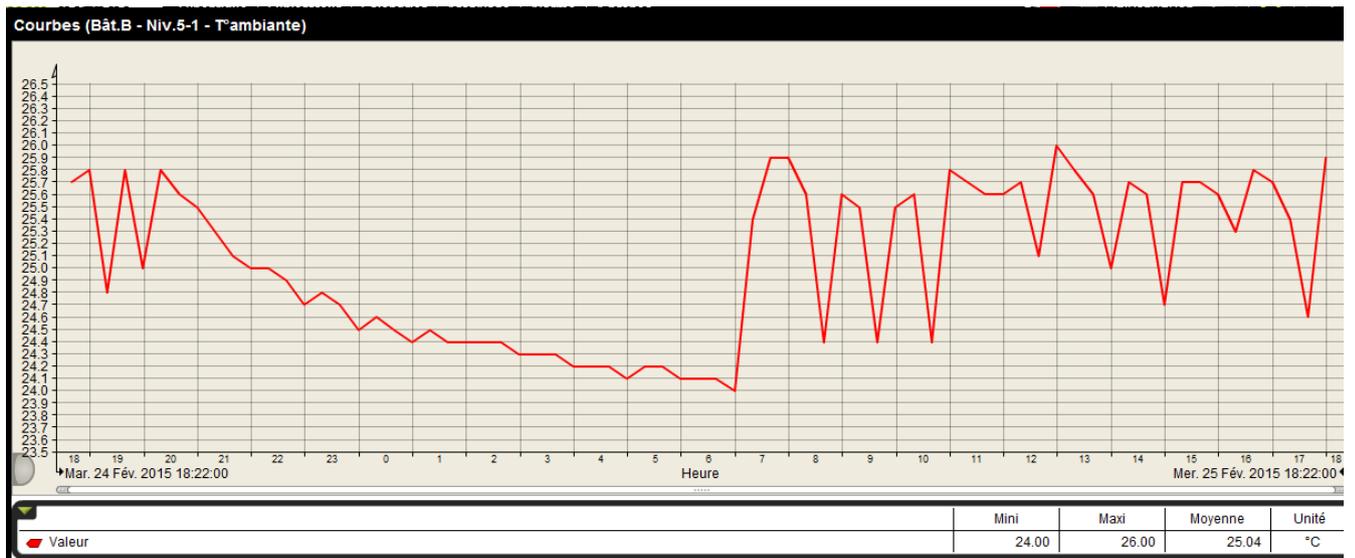
Relevés de température d'un bureau type :

- Comptages : Le comptage TD sous station ne fonctionne pas sur la GTC.
- Régulation : Il apparaît sur les relevés de températures de la GTC que les températures des bureaux sont très élevées sur quasi-totalité des bureaux (entre 24 et 25°C). Ces températures élevées sont dues aux consignes que les locataires règlent sur les régulateurs maîtres des plateaux (2 régulateurs maîtres par niveau). **IL EST IMPERATIF DE LIMITER LE DECALAGE DE CONSIGNE A 2°C AU LIEU DE 6°C AUJOURD'HUI.** Cette limitation permettra de diminuer les consommations d'énergie de plus de 20 %.

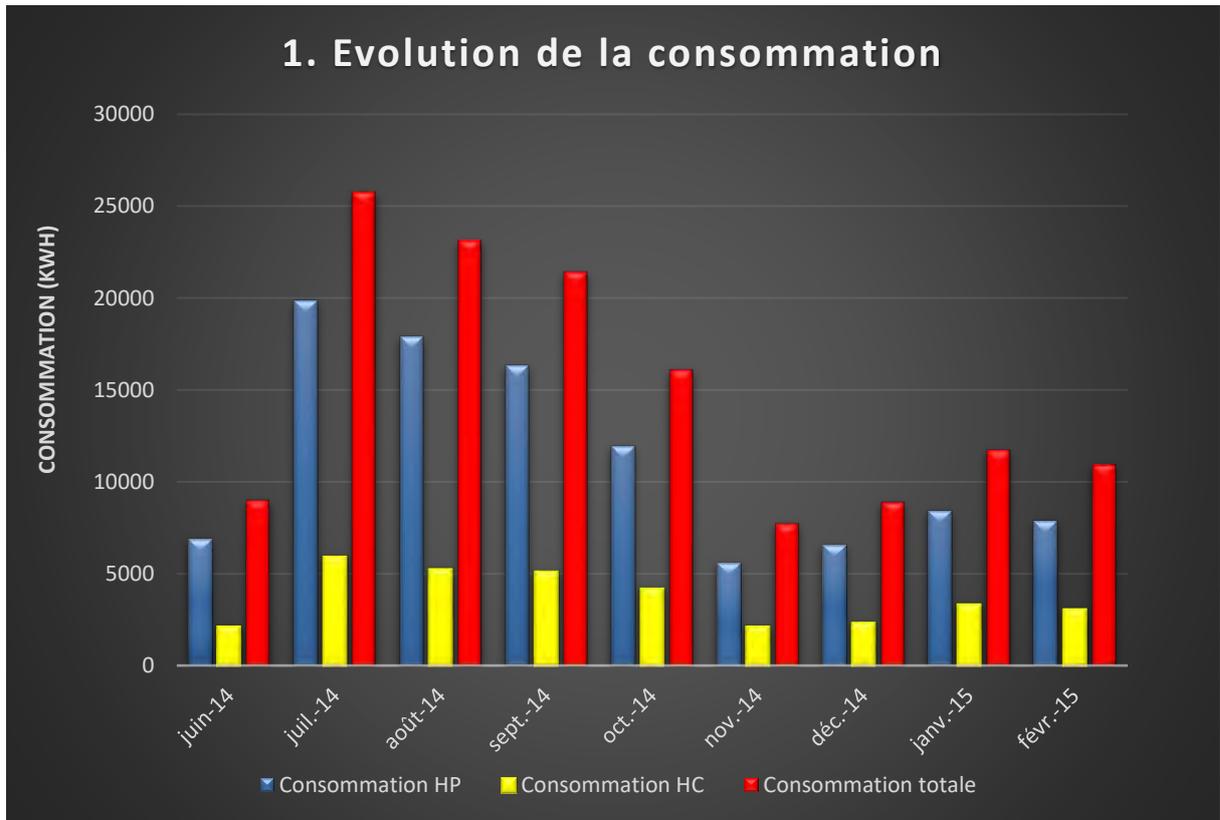
Il apparaît clairement sur la consommation globale que les consommations augmentent de façon significative en période d'été ce qui s'explique par la consommation du groupe frigorifique. On note également une diminution très importante entre heures pleines et heures creuses due à l'inoccupation de l'immeuble la nuit.

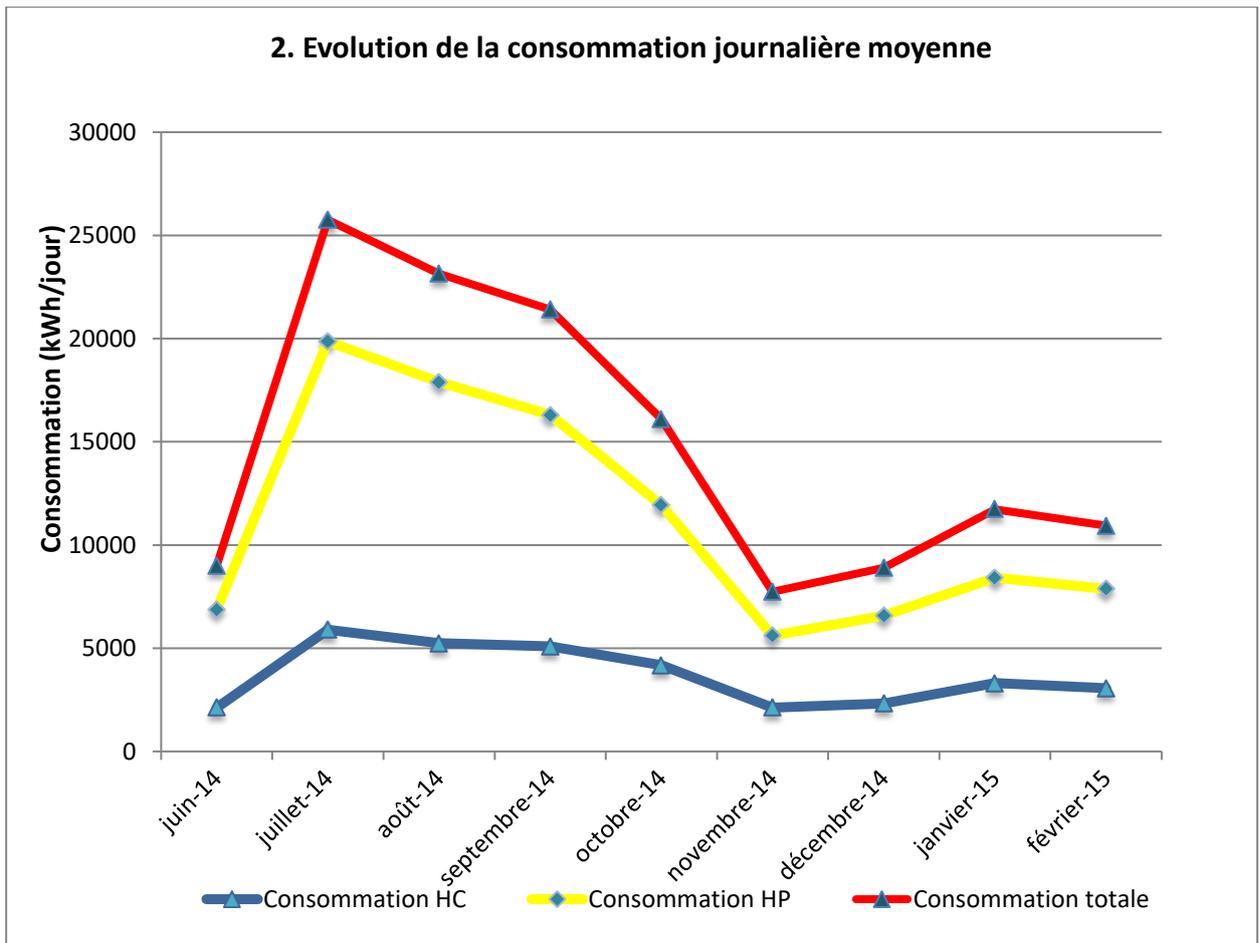
Il apparaît que la consommation journalière est beaucoup plus importante dans la période d'été, ce qui est toujours lié à la consommation électrique du groupe frigorifique.

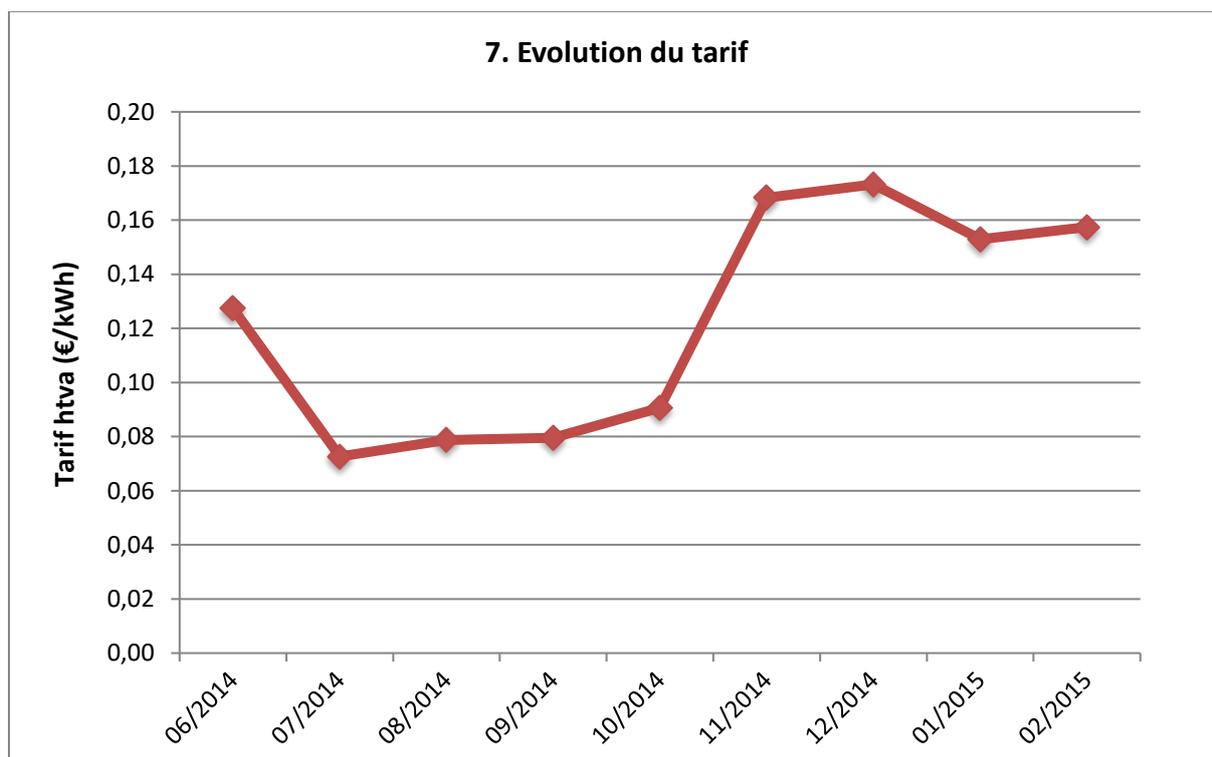
Le tarif du kWh en période d'hiver est supérieur de 100 % par rapport à l'été. Ce coût est dû à une puissance souscrite en Heures Pleine Hiver bien trop élevée : 158 kVA en puissance atteinte de 38 kVA maximum en janvier. Il est impératif de baisser la puissance souscrite en hiver.

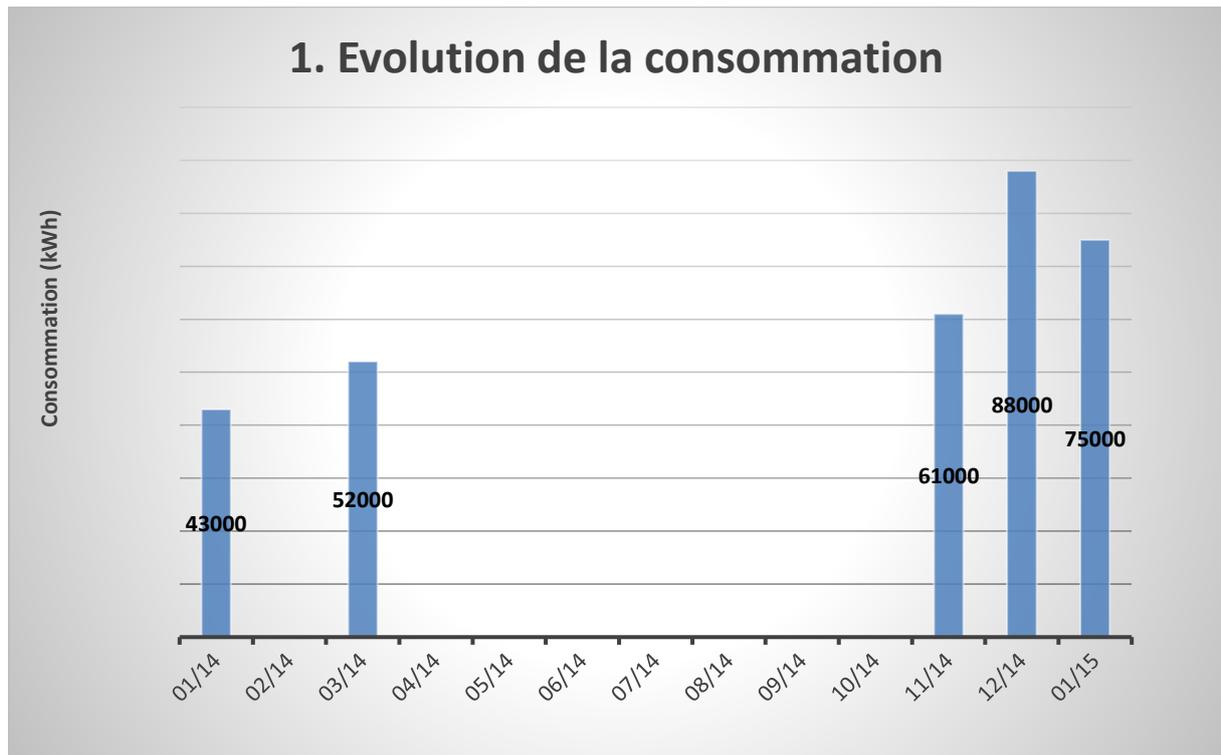
1. Evolution de la consommation

On constate une évolution des consommations entre le début d'exploitation du bâtiment et le dernier hiver où l'immeuble était plus occupé.

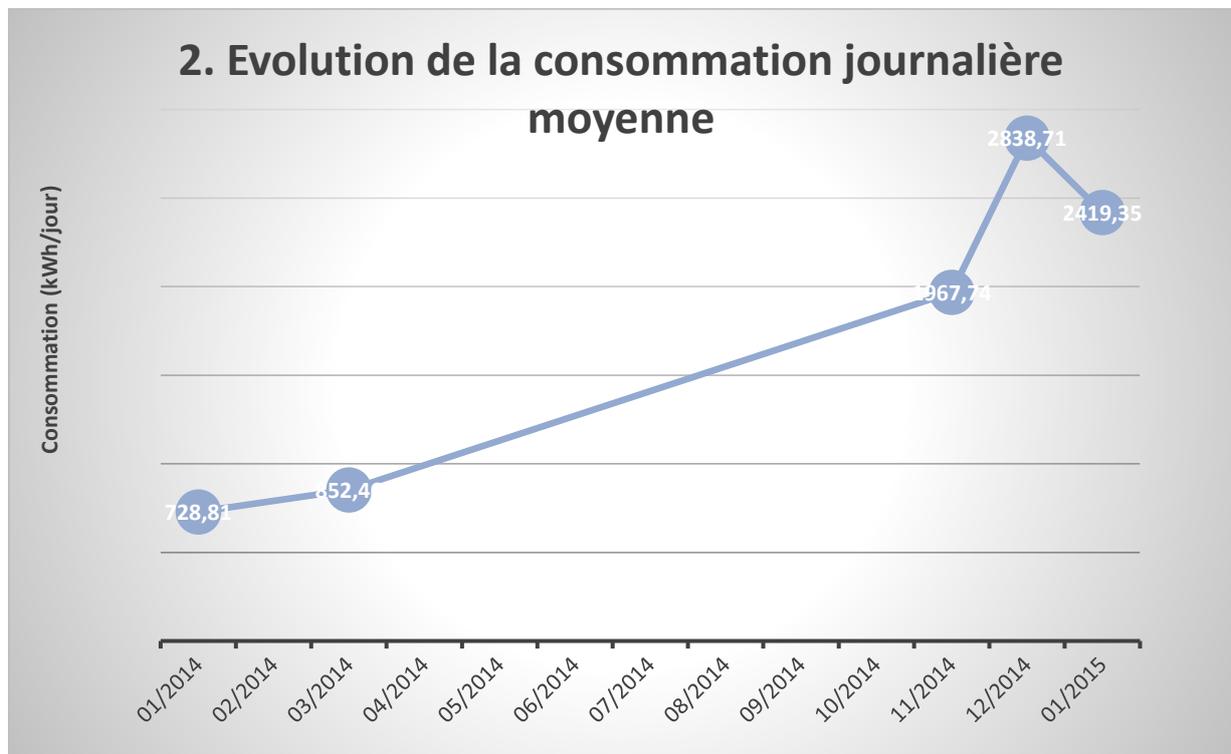
2. Evolution de la consommation journalière moyenne

En analysant les consommations de fin 2014 et début 2015 (Occupation complète du bâtiment), on constate une variation importante des consommations journalières moyennes ce qui n'est pas cohérent. Cette consommation devrait relativement stable.

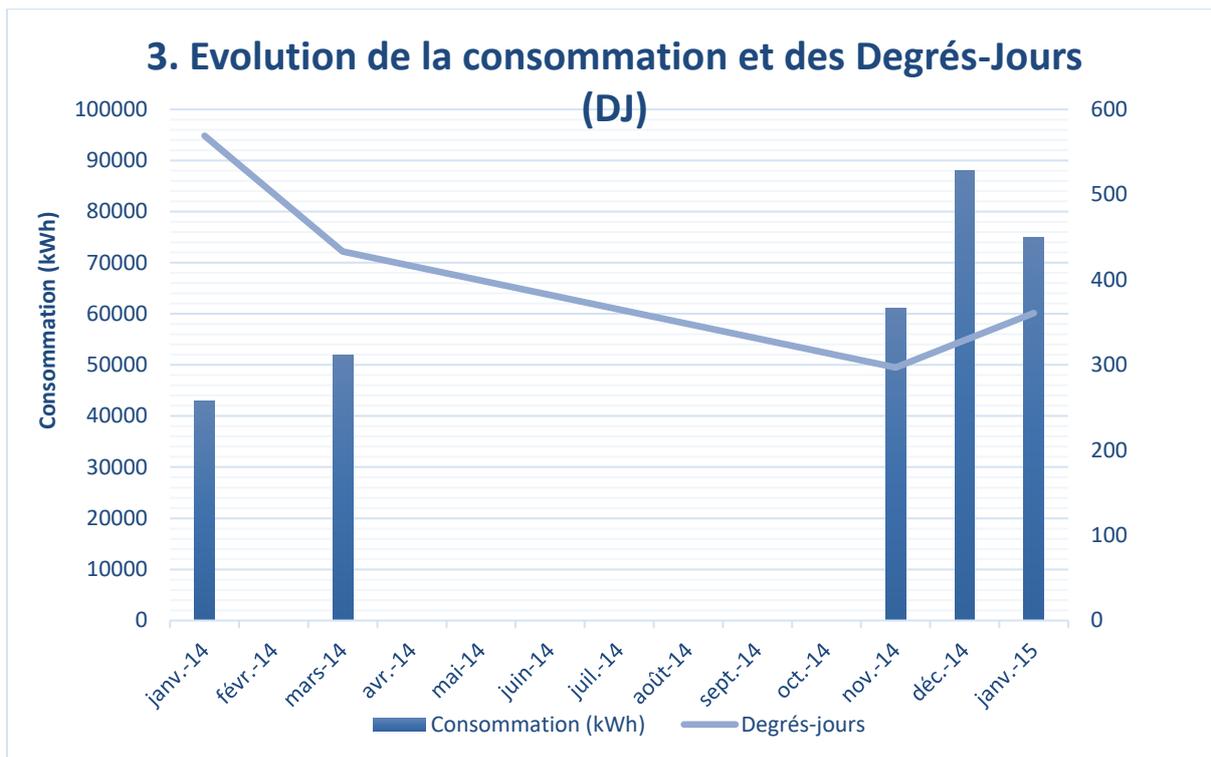
En analysant les consommations de fin 2014 et début 2015 (Occupation complète du bâtiment), on constate que les consommations ne suivent pas la courbe des DJU, ce qui est incohérent et montre une mauvaise maîtrise de l'énergie en chauffage.
